Technical Report ～家庭用椅子脚の破面解析～

ここでは、家庭用椅子脚に発生した破損についての解析事例を紹介いたします。

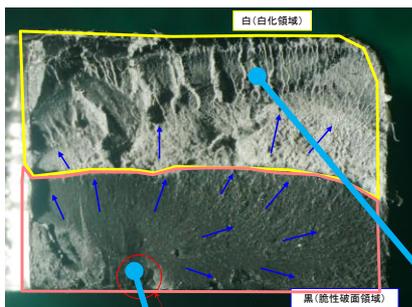
マクロ観察

破面観察から、破壊起点近傍から広がる放射線状模様が確認されました。これは衝撃的な力により一気に破壊が起きたと考えられます。当該部をSEMにて拡大観察を行うと、応力による延性破壊特有のディンプルが確認されました。マクロ的視野では、速い速度で破壊された脆性破面が観察されますが、ミクロ的視野では材料特性から材料が引き延ばされた状況が確認できます。

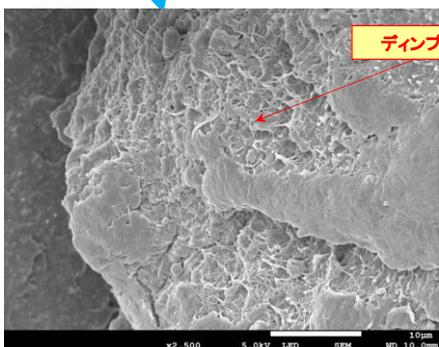
衝撃的な応力により樹脂が引き延ばされた状況

これらのことから、破面下部を起点とし中央部までは速い速度での破壊が起きその後、材料の保有する破壊応力よりも低い応力が常時加わり続けたことにより破壊が発生するクリープ破壊により破断に至ったと考えられます。

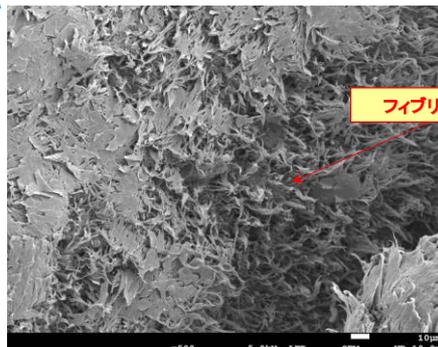
破面中央部から上部では、白化が確認され組織が引き延ばされたと推測されます。当該部をSEMにて拡大観察を行うと、破面の大部分は潰れていましたが、一部にクリープ破壊時に観察されるフィブリル状の素材の伸びが観察されました。

白化により樹脂が引裂かれた状況
