Technical Report ~ガラス破面解析~

ガラスは熱や衝撃を加えると割れてしまいます。ガラスの破面を観察する際は起点や割れの進展方向に着目し、損傷に至った原因を探ります。ここではプラント機に取り付けられた覗き窓の十字割れ(水平割れ、垂直割れ)について紹介します。

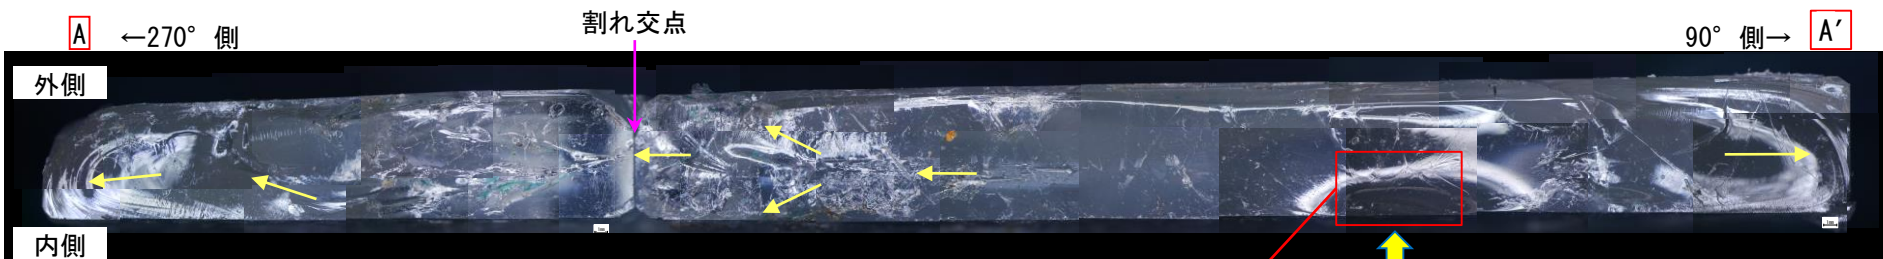
水平割れ破面全景(A-A' 視図)

水平割れ(A-A')の観察では、低倍率で観察したところ、内側に欠け落ち部があり、そこを中心にサンプルの外周部へ割れが進展している様相でした。

今回、プラント機の覗き窓は水平と垂直の十字に割れており、その割れた要因を探る調査を行いました。窓の水平割れ (A-A') の観察では、明確な欠け落ち部や起点に見られる破壊パターンが確認され、そこから外周部にかけて割れが進展していました。また、垂直割れ (B-B') では明確な起点となるものは認められませんが、割れ交点部近傍を中心に外周部へ割れが進展していました。

割れの状況から、割れ交点部を跨いで外周部まで割れが進展していることから、水平割れが先に発生し、2次割れとして垂直割れが発生したものと考えられます。

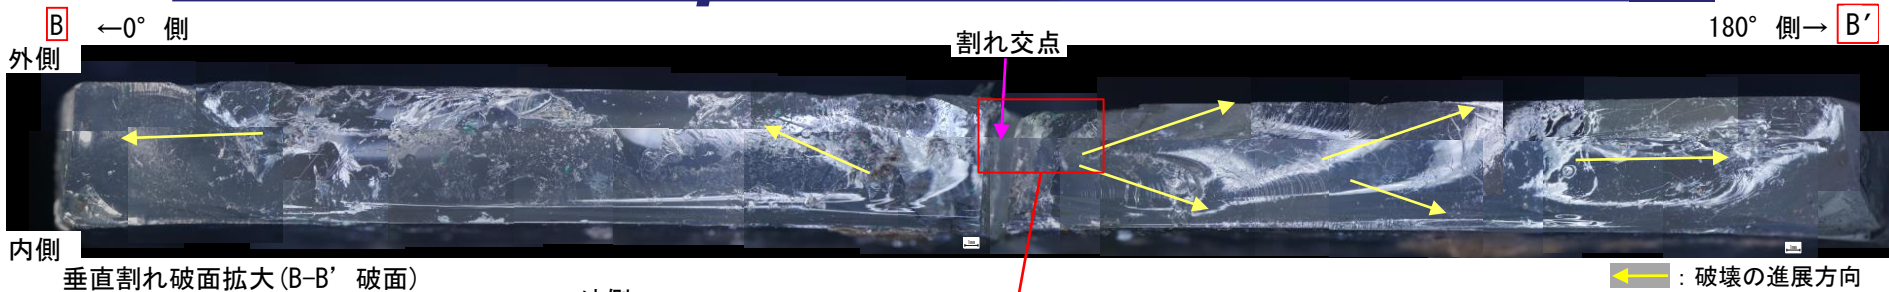
垂直割れ破面拡大 (B-B' 破面)

一方、垂直割れ (B-B') の場合、低倍率での観察では欠け落ち部や付着物など起点となりうるものは確認されませんでした。高倍率での観察においても、水平割れの時のように、ミラー状模様や放射状の模様は確認されませんでした。
