Technical Report ～家庭用椅子脚の破面解析～

ここでは、家庭用椅子脚に発生した破損についての解析事例を紹介いたします。

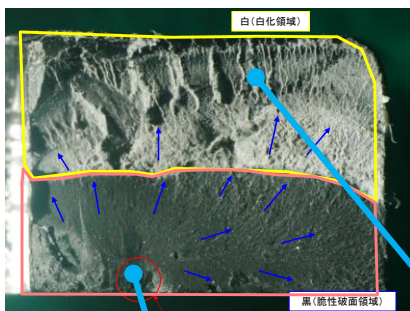
マクロ観察

破面観察から、破壊起点近傍から広がる放射線状模様が確認されました。これは衝撃的な力により一気に破壊が起きたと考えられます。当該部をSEMにて拡大観察を行うと、応力による延性破壊特有のディンプルが確認されました。マクロ的視野では、速い速度で破壊された脆性破面が観察されますが、ミクロ的視野では材料特性から材料が引き延ばされた状況が確認できます。

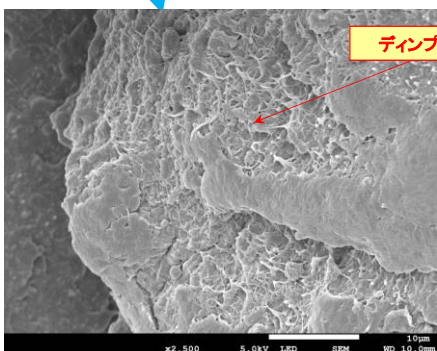
SEM観察

衝撃的な応力により樹脂が引き延ばされた状況

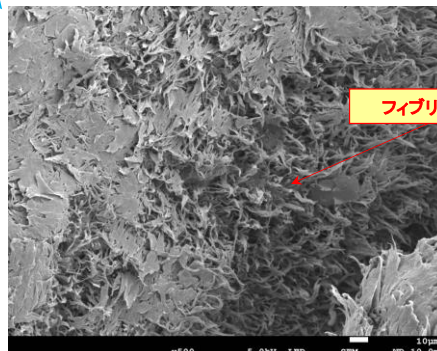
破面中央部から上部では、白化が確認され組織が引き延ばされたと推測されます。当該部をSEMにて拡大観察を行うと、破面の大部分は潰れていましたが、一部にクリープ破壊時に観察されるフィブリル状の素材の伸びが観察されました。

これらのことから、破面下部を起点とし中央部までは速い速度での破壊が発生した後、材料の保有する破壊応力よりも低い応力が常時加わり続けたことにより破壊が発生するクリープ破壊により破断に至ったと考えられます。

白化により樹脂が引裂かれた状況
