Technical Report ~ユニファイ並目ねじの形状計測~

1.概要

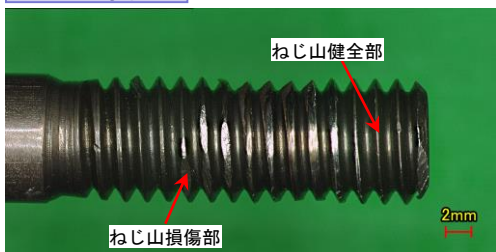
外観

ボルトのねじ山に損傷があり十分に締まらない状況では破断に至る恐れがあります。
ねじ山について形状計測を行い、健全部と損傷部並びにJIS規格値との比較を行いました。

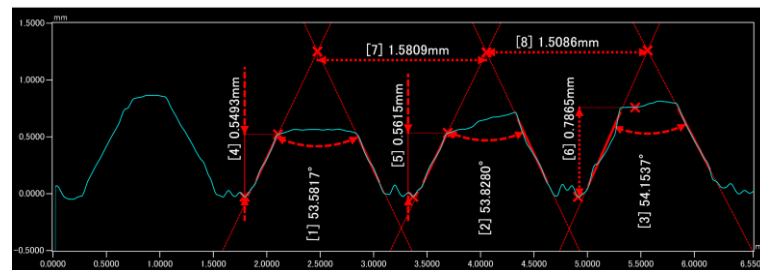
P:1.5086~1.5809mm, H1:0.5493~0.7865mm, 角度:53.5817~54.1537°
損傷部のねじ山形状計測

- ・ 損傷部ではねじ山が押し潰されたように変形し、健全部と比較しその変形量は0.3573mmです。
- ・ 健全部のピッチは基準寸法に対し、-0.0059~-0.0034mmとほぼ同等となっています。しかし、ひっかかりの高さは基準寸法に対し、+0.0965~+0.1115mmと0.1mm程度高くなっています。
- ・ 初期のひっかかりの高さが大きかったため、ねじ山が潰れた可能性が考えられます。

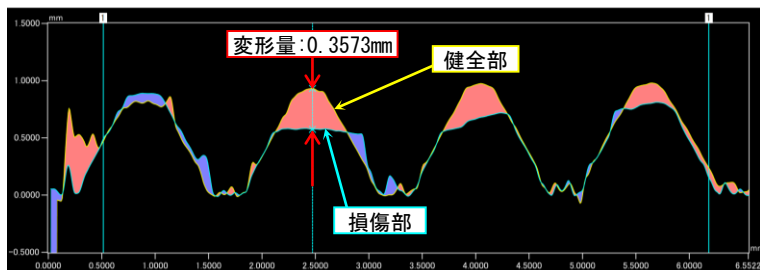
損傷部と健全部のねじ山形状の比較計測

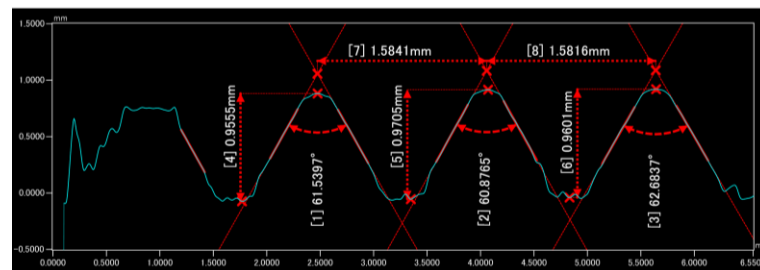
P:1.5816~1.5841mm, H1:0.9555~0.9705mm, 角度:60.8765~62.6837°
健全部のねじ山形状計測
