Technical Report ~ガラス破面解析~

1.概要

ガラスは熱や衝撃を加えると割れてしまいます。ガラスの破面を観察する際は起点や割れの進展方向に着目し、損傷に至った原因を探ります。ここではプラント機に取り付けられた覗き窓の十字割れ(水平割れ、垂直割れ)について紹介します。

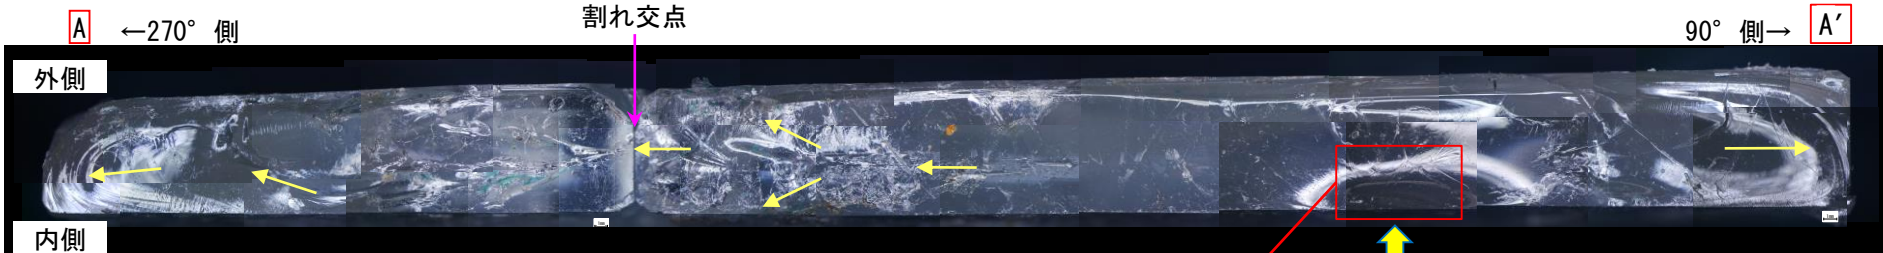
水平割れ破面全景(A-A' 視図)

水平割れ(A-A')の観察では、低倍率で観察したところ、内側に欠け落ち部があり、そこを中心にサンプルの外周部へ割れが進展している様相でした。

今回、プラント機の覗き窓は水平と垂直の十字に割れており、その割れた要因を探る調査を行いました。窓の水平割れ (A-A') の観察では、明確な欠け落ち部や起点に見られる破壊パターンが確認され、そこから外周部にかけて割れが進展していました。また、垂直割れ (B-B') では明確な起点となるものは認められませんが、割れ交点部近傍を中心に外周部へ割れが進展していました。

割れの状況から、割れ交点部を跨いで外周部まで割れが進展していることから、水平割れが先に発生し、2次割れとして垂直割れが発生したものと考えられます。

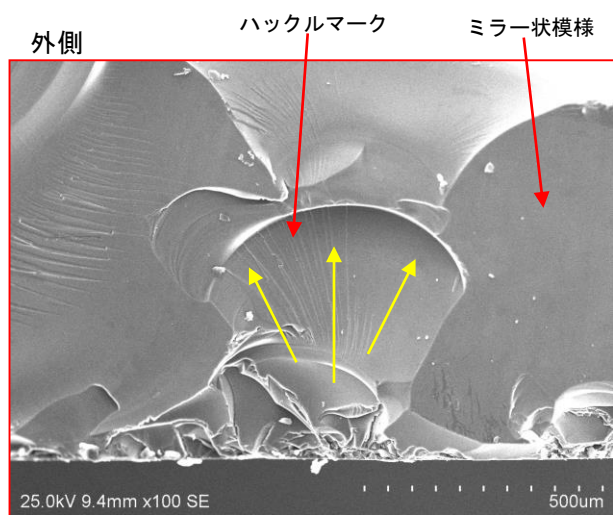
推定起点部拡大

推定起点部 (欠け落ち部)

← : 破壊の進展方向

またその欠け落ち部をさらに拡大して観察すると、ミラー状模様やハックルマークが確認され、その模様は放射線状に広がっていました。ミラー状模様は、起点周辺にできる破壊パターンです。

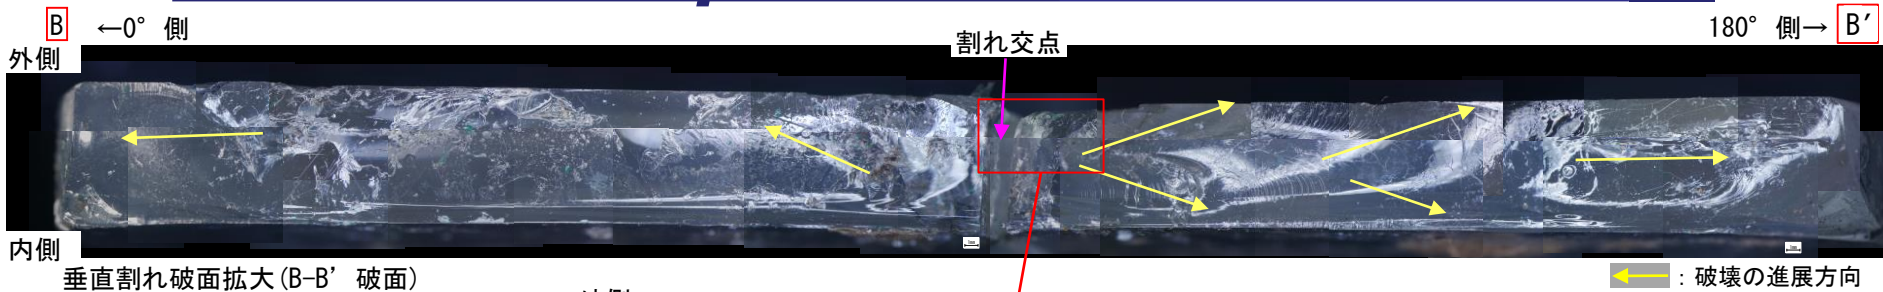
垂直割れ破面拡大 (B-B' 破面)

← : 破壊の進展方向

一方、垂直割れ (B-B') の場合、低倍率での観察では欠け落ち部や付着物など起点となりうるものは確認されませんでした。高倍率での観察においても、水平割れの時のように、ミラー状模様や放射状の模様は確認されませんでした。
