# SEM観察による木材の変色原因調査

Technical Report  
ReportNo. K3-008

## ◆調査事例

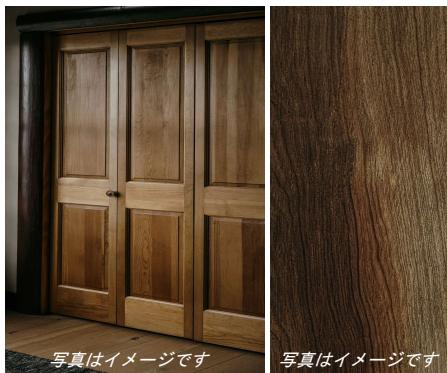
木製扉に発生した黒色変色の原因について、SEM(走査型電子顕微鏡)による観察を実施し、詳細な調査を行った。

SEMによる観察を実施した結果、変色箇所からのみカビの胞子と考えられる特徴的な粒子が多数確認された。

一方、変色が認められない正常箇所および変色箇所の深部からは、これらの粒子は検出されなかった。

以上の観察結果から、当該変色はカビなどの微生物が繁殖したことに起因するものと判断された。

本現象は、高温多湿になりやすい室内環境により、木製扉の表面にカビなどの微生物が付着し、湿度を含んだ状態で増殖しやすい条件が継続したことで発生したものと推察される。

これらの微生物が増殖する過程で生成する代謝物や色素が木材表面に蓄積し、その結果として黒色の変色が生じたと考えられる。

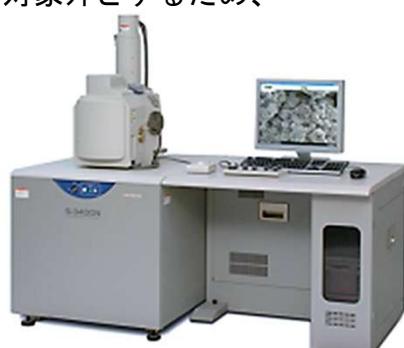
調査対象箇所の表面を1~2mm程度の厚みで採取し、分析試料とした。なお、最表層に塗布されているニス層は分析対象外とするため、事前に除去した。

採取した試料には導電性を付与する目的で白金(Pt)コーティングを施した。

Ptコーティング処理後の試料について、SEMを用いて粒子の観察を実施した。
