Technical Report ~ガラス破面解析~

ガラスは熱や衝撃を加えると割れてしまいます。ガラスの破面を観察する際は起点や割れの進展方向に着目し、損傷に至った原因を探ります。ここではプラント機に取り付けられた覗き窓の十字割れ(水平割れ、垂直割れ)について紹介します。

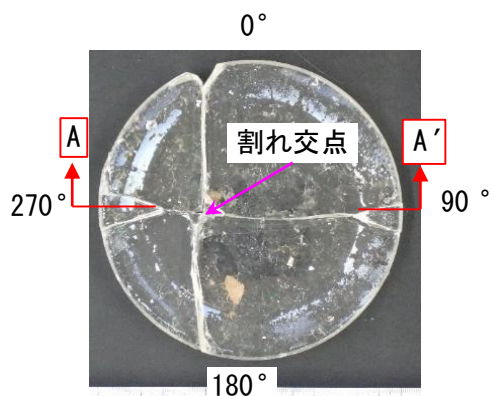
破面観察位置 (外側)

水平割れ破面全景(A-A' 視図)

水平割れ(A-A')の観察では、低倍率で観察したところ、内側に欠け落ち部があり、そこを中心にサンプルの外周部へ割れが進展している様相でした。

またその欠け落ち部をさらに拡大して観察すると、ミラー状模様やハックルマークが確認され、その模様は放射線状に広がっていました。ミラー状模様は、起点周辺にできる破壊パターンです。

今回、プラント機の覗き窓は水平と垂直の十字に割れており、その割れた要因を探る調査を行いました。窓の水平割れ (A-A') の観察では、明確な欠け落ち部や起点に見られる破壊パターンが確認され、そこから外周部にかけて割れが進展していました。また、垂直割れ (B-B') では明確な起点となるものは認められませんが、割れ交点部近傍を中心に外周部へ割れが進展していました。

割れの状況から、割れ交点部を跨いで外周部まで割れが進展していることから、水平割れが先に発生し、2次割れとして垂直割れが発生したものと考えられます。

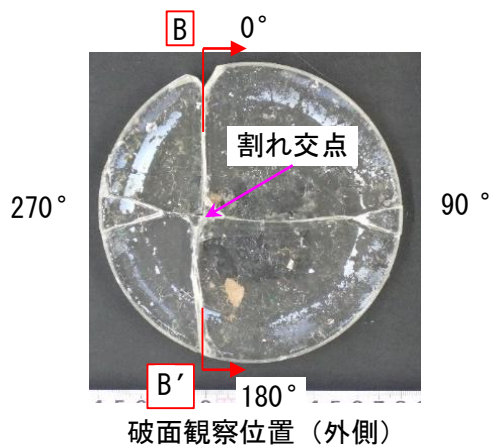
破面観察位置 (外側)

垂直割れ破面拡大 (B-B' 破面)

一方、垂直割れ (B-B') の場合、低倍率での観察では欠け落ち部や付着物など起点となりうるものは確認されませんでした。高倍率での観察においても、水平割れの時のように、ミラー状模様や放射状の模様は確認されませんでした。
