# GC-FID法によるTPH試験

## 油による土壌・水質汚染調査

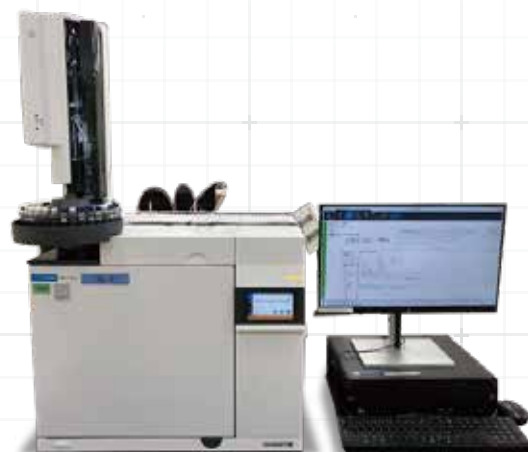
測定装置 GC-FID

GCは揮発性化合物の同定や定量に用いられる分析装置です。試料はガスまたは液体で加熱によりガス化させ、移動相が気体であることが特徴です。水素炎イオン化検出器(FID)は最も一般的な検出器で、ホルムアルデヒドとギ酸を除くほとんどの揮発性のある有機化合物を検出できます。炭素数に比例して感度が上昇し、単一成分の場合は検液中濃度で0.1ppm～数十%と測定範囲が広いのが特徴です。

試料を風乾し、試料中の油分を二硫化炭素溶媒で抽出します。この抽出液に硫酸ナトリウムを加え、脱水ろ過をします。ろ過後の液を検液とし、GC-FIDで測定します。GC-FIDでは検液に熱をかけて測定成分を気化させます。気化した成分はカラム内で分離して、各成分を定量する方法です。FIDにより水素炎中で油分が燃焼時にイオン化し、電極間に流れる電流の量がTPH成分量に比例することを利用してTPH濃度を求めます。
